# Rayado de tambo

Ante el problema de caída de animales, realizamos un tratamiento de antideslizamiento en corrales de espera y bretes.

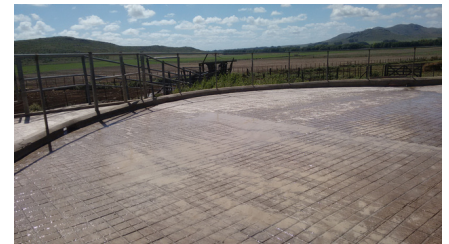
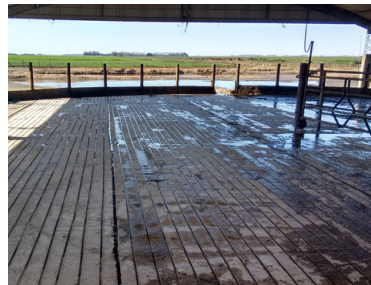
- Se realizan distintos tipos de rayados, de acuerdo al cliente (Ej: cruzado 20x20cm, verticales, oblicuo)
- Las líneas son de un espesor de 15 mm de ancho por 7 mm de profundidad
- Se trabaja sobre pisos de hormigón
